# Restauratie Oude Toren in volle gang

## Restauratie Oude Toren 2023

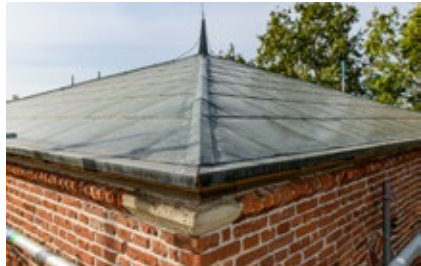
Foto boven: Het dak van de Oude Toren waarvan de hoeken hersteld moeten worden.

afgerond. Om deze restauratie uit te voeren, is de hele toren volledig in steigers gehuld, waardoor het metselwerk van dichtbij op elke verdieping kan worden geïnspecteerd. Alle voegen, stenen en ornamenten aan de buitenkant van de toren worden zorgvuldig gecontroleerd. Met name het voegwerk aan de west- en noordzijde heeft geleden onder de effecten van regen, sneeuw, water en wind. Deze beschadigingen worden momenteel hersteld, en de voegen worden opnieuw aangebracht. Indien nodig zullen ook enkele delen van de ornamenten en bakstenen worden vervangen. Daarnaast wordt het dak geïnspecteerd en waar nodig hersteld.

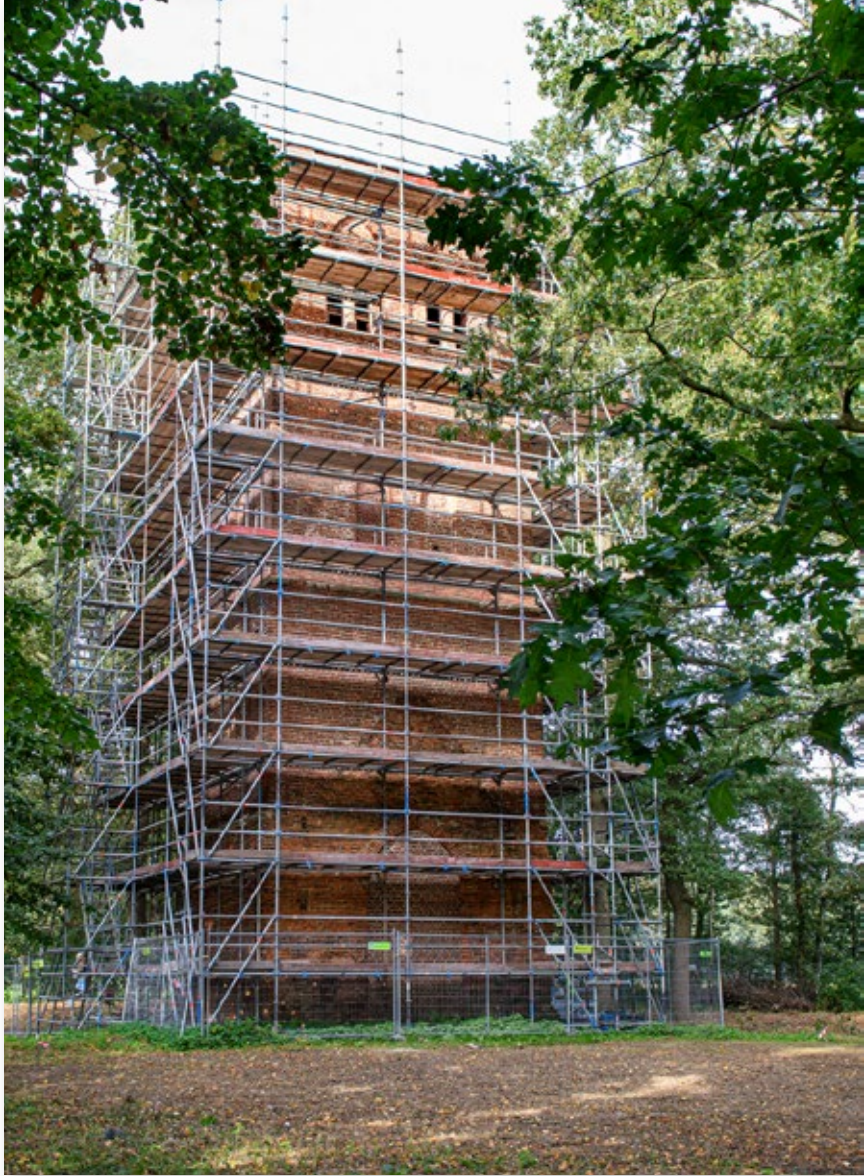
Foto links: De Oude Toren vanaf de oostzijde.

De delen aan de oostzijde van de toren, waar vroeger de kerk aan de toren was bevestigd, worden zorgvuldig geconserveerd om hun historische betekenis te behouden en goed zichtbaar te blijven voor de bezoeker. Deze restauratie-inspanningen dragen bij aan het behoud van dit waardevolle historische monument voor toekomstige generaties. De Oude Toren en zijn omgeving is een plaats waar historische kracht van uitgaat.

Het kerkgebouw bevond zich ten oosten van de toren, en de muur van de toren toont nog steeds duidelijk waar de verschillende verbindingen met het schip waren. Daarnaast zijn er nog enkele zichtbare fundamentresten aanwezig.

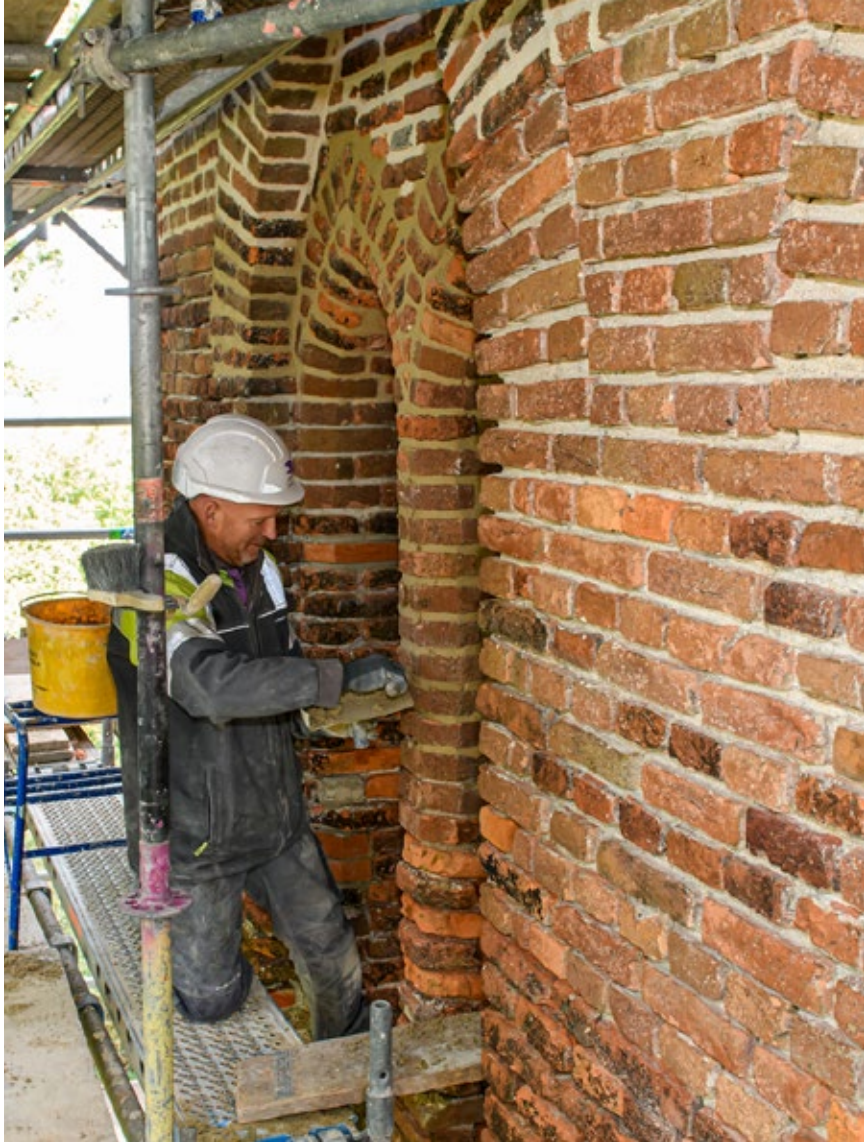
Foto onder: Metselaar aan het voegen.
